Réaction rapide suite à la découverte de la Jussie à petites fleurs (*Ludwigia peploides*) dans un plan d'eau de Guirande

Fiche réalisée en mars 2019 par A. Lorentz et J. Dao du CNBPMP sur la base des données techniques et d'entretiens avec P-F. Prévitali du SM Célé Lot-médian

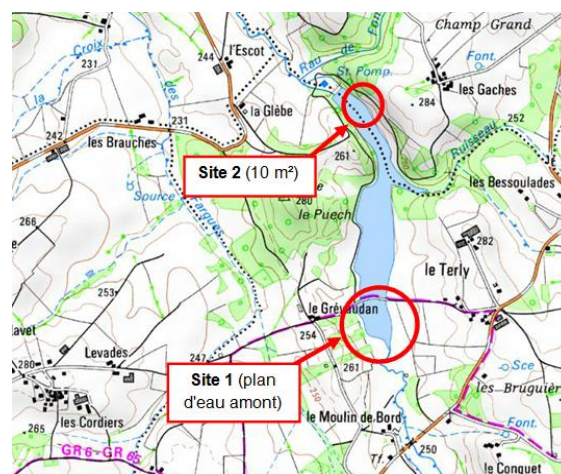
Le plan d'eau est divisé par une digue avec deux buses de trop-plein et un système de surverse. Il est implanté au fil de l'eau et est alimenté par le ruisseau de Guirande. Le plan d'eau aval est d'une surface de 11 hectares et le plan d'eau amont d'une surface de 2 hectares. C'est sur le plan d'eau amont qu'a eu lieu la majorité des interventions.

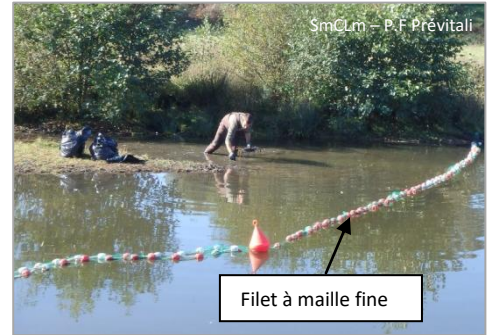
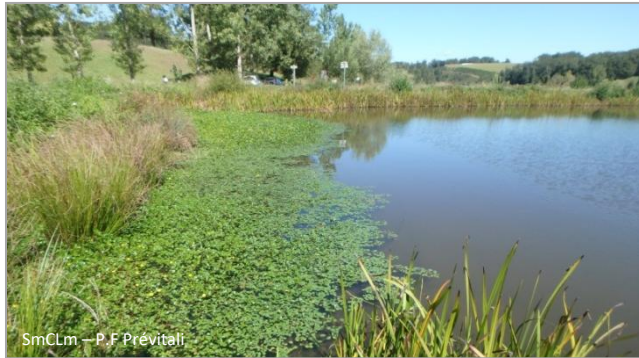
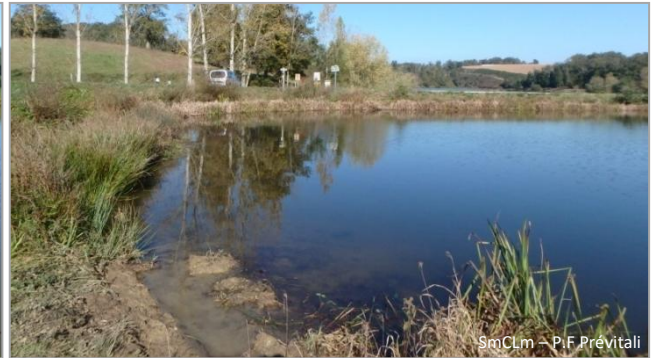
Vues sur l'herbier principal en 2014, avant (28/08/2014) et après travaux (29/10/2014)

Il s'agit d'arracher chaque pied dans son intégralité : tiges, racines et rejets. La jussie située en pleine eau est plus facile à arracher car la plante n'a généralement qu'un point d'ancrage au sol. Cependant, il est important de retirer la totalité des tiges : celle de l'année et celle de l'année précédente. Pour ce faire, il est nécessaire de creuser au pied de la plante. La jussie présente sur les parties exondées est plus délicate à arracher car la plante émet des racines au niveau de chaque bourgeon ce qui multiplie ses points d'ancrage. Il faut donc arracher l'intégralité des racines en douceur pour éviter d'en laisser dans le sol.

Les opérateurs progressent à pieds (waders) depuis l'eau libre vers la berge afin de limiter le risque d'enfouissement et de fragmentation des jussies lors de leurs passages répétitifs entre la berge et l'eau. Un filet à maille fine, associé à une ligne d'eau, est disposé en arrière des opérateurs pour récupérer efficacement les fragments flottants générés lors de l'arrachage. En fin d'opération d'arrachage, le plan d'eau est aussi parcouru en canoë ou en barque pour récupérer les fragments de jussies en pleine eau.

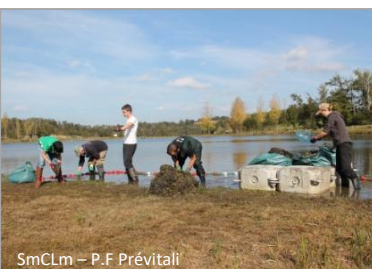
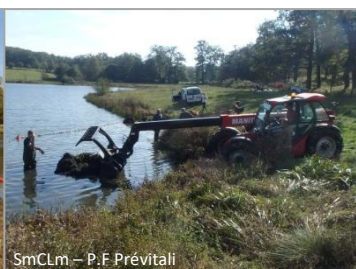
Lors de cet arrachage, le volume des herbiers à traiter était très important (300 m² / 7 m³). Une fois regroupés, les déchets d'arrachage ont été sortis du plan d'eau grâce à un chariot télescopique (manitou) équipé d'un godet avec une griffe. Ainsi, l'engin a pu aller chercher la masse d'herbiers arrachés depuis la berge. De fait, cela a permis d'éviter de découper le volume total en sacs poubelles pour un transport à dos d'homme ce qui a limité la pénibilité du travail et le risque de dispersion de fragments.

Export des déchets avec engin

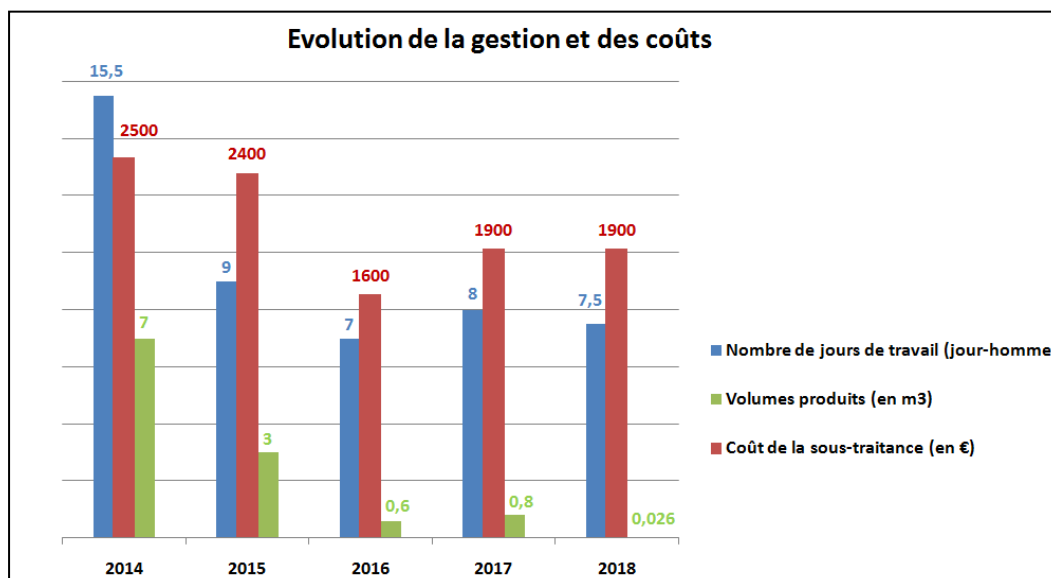
Les opérations d'arrachage ont permis une importante régression de la taille des herbiers. Les volumes extraits sur le plan d'eau amont de Guirande ont baissé de 99% entre 2014 et 2018 (7 m³ en 2014 contre 0,025 m³ en 2018).

Cependant, malgré les précautions prises pour limiter le départ de fragments du plan d'eau amont vers l'aval, le plan d'eau aval a été colonisé en 2017. En effet, deux foyers ont été découverts et arrachés la même année pour un volume total de 0,15 m³.

En 2018, ces mêmes foyers ont été gérés et seulement 3 pieds et un fragment ont été exportés pour un volume total de 0,001 m³.
