SMIGIBA
Maison de l'Intercommunalité
05 140 ASPRES SUR BUËCH

**Stratégie de lutte contre les renouées
du Japon sur le haut bassin versant
du Buech.**

Rapport d'étude

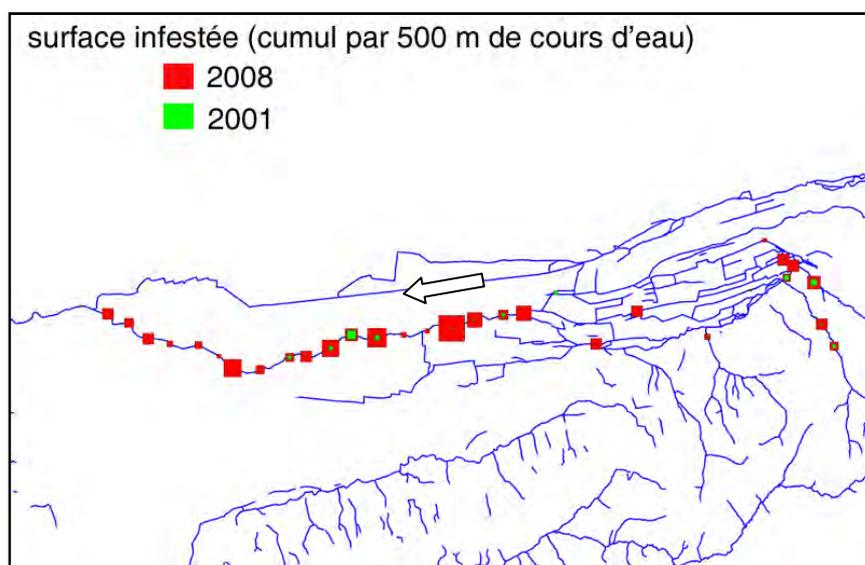
Le temps est donc le principal facteur qui travaille pour la plante et contre les gestionnaires souhaitant lutter contre l'invasion de leur cours d'eau. La carte ci-dessous montre par exemple la progression des surfaces infestées à 7 ans d'intervalle sur un petit cours d'eau et sans crue importante sur la période. En 2001, il était encore possible de mener des actions de lutte sans moyens importants, en 2008, les massifs sont 4 fois plus nombreux et les surfaces infestées ont été multipliées par 13 et lutter contre la plante est devenu beaucoup plus coûteux et impactant.

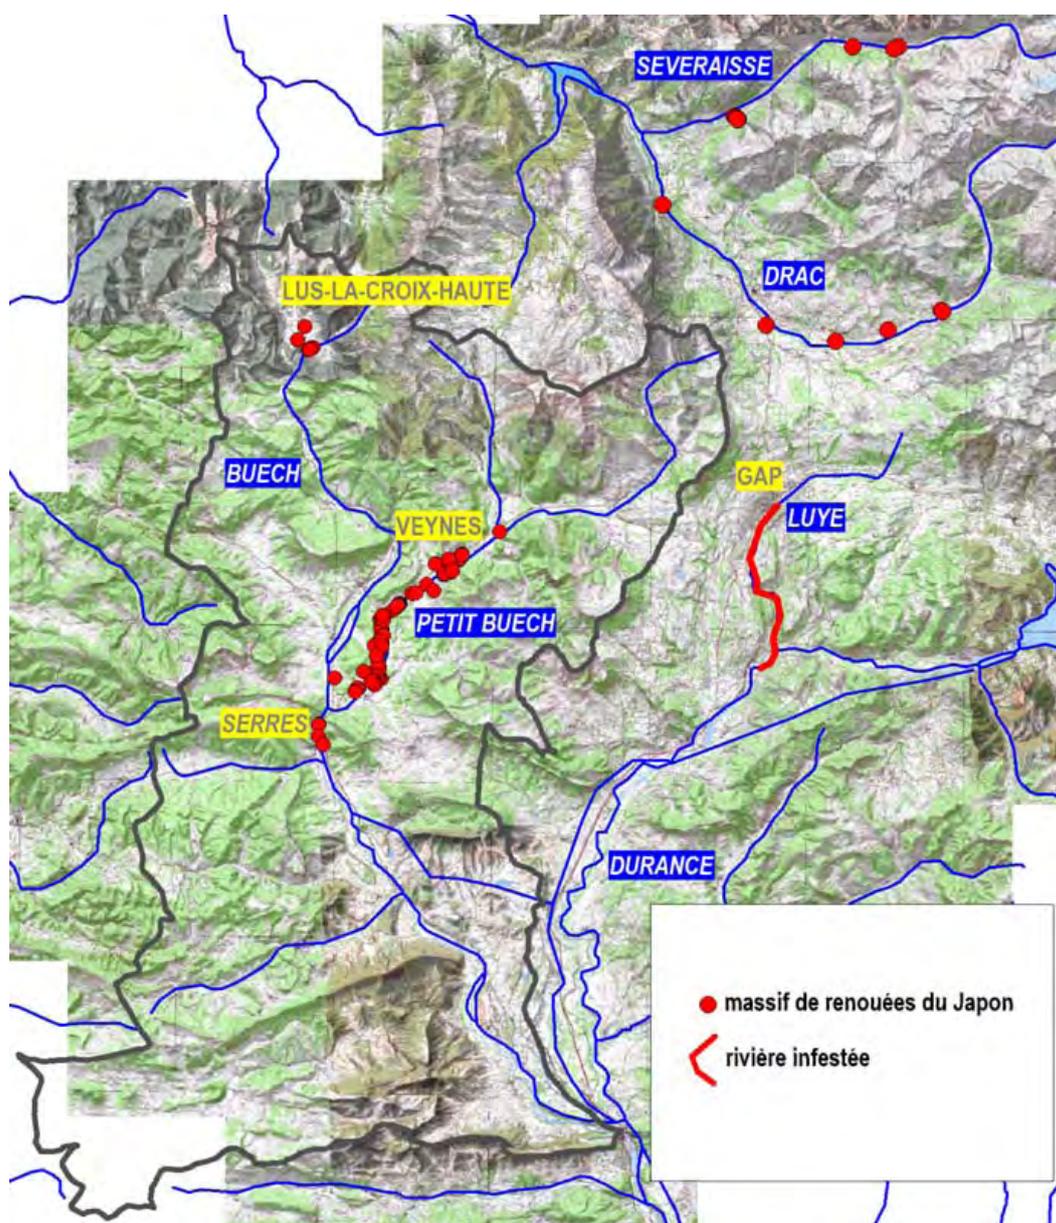
La carte ci-dessous montre les connaissances actuelles concernant les implantations de renouées du Japon dans les Hautes Alpes à proximité du bassin versant du Buech. Les données sur le Buech et sur le Drac sont récentes (1 à 3 ans) et ont été communiquées par les structures locales gestionnaires des cours d'eau (SMIGIBA et CLEDA). Les données sur la Luye ont été fournies par le Conseil Général des Hautes Alpes en 2005.

Sur le haut Drac et le Buech, la contamination est récente. En aval de Gap, la Luye est très touchée avec la présence de nombreux gros massifs liés à des remblais. Enfin, lors d'une étude sur le Durance en 2005, Mireille Boyer avait mis en évidence un début de contamination de celle-ci à partir de la Luye.

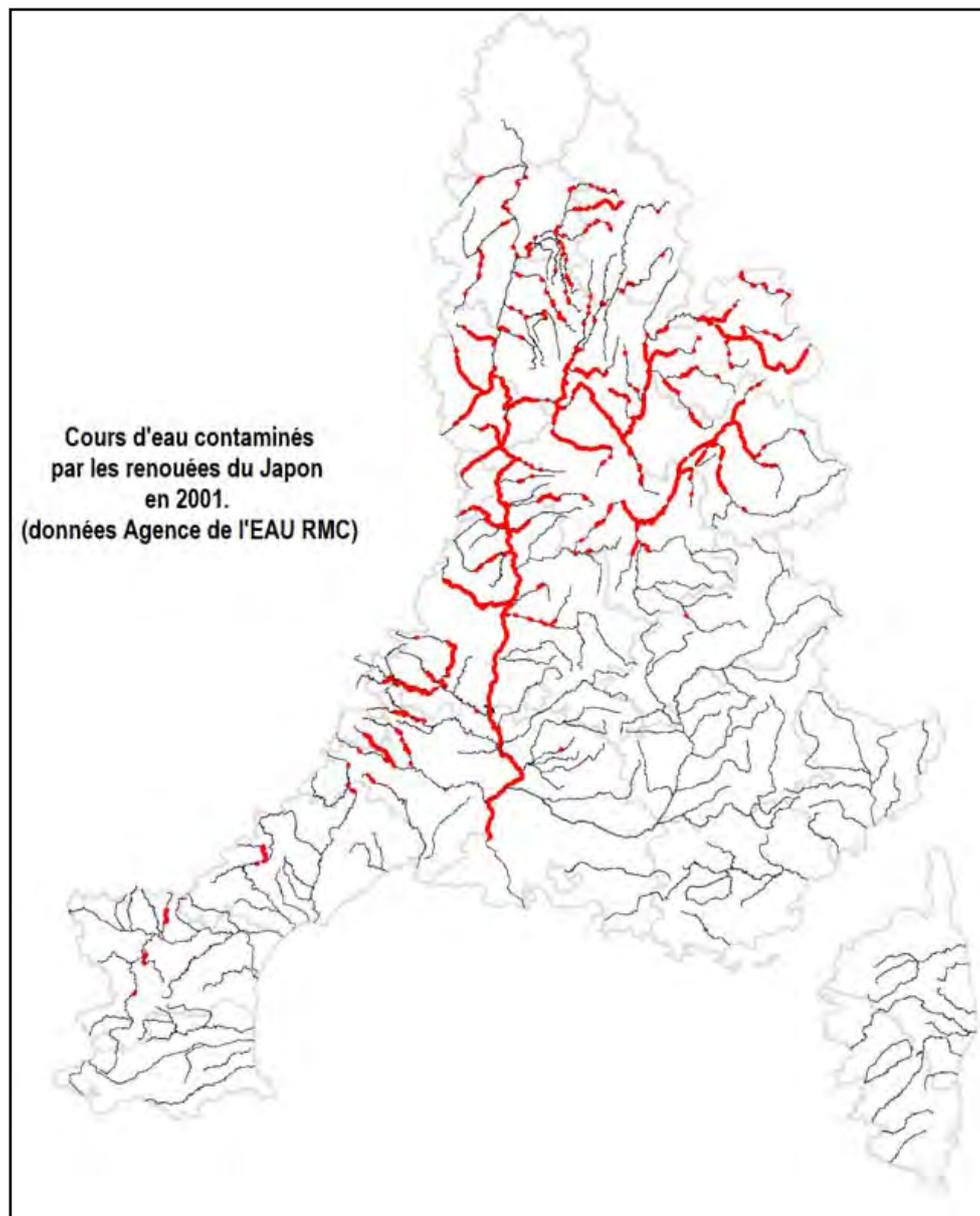
Plus globalement, on sait que la région PACA est la moins touchée du bassin RMC par l'invasion, car sa contamination a été plus tardive (voir la carte ci-dessous). **L'enjeu de cette invasion va donc bien au-delà du Buech, car elle concerne les autres cours d'eau des Hautes Alpes par un risque de dispersion accrue par les engins de terrassement, et la vallée de la Durance par une dispersion naturelle via les crues.**

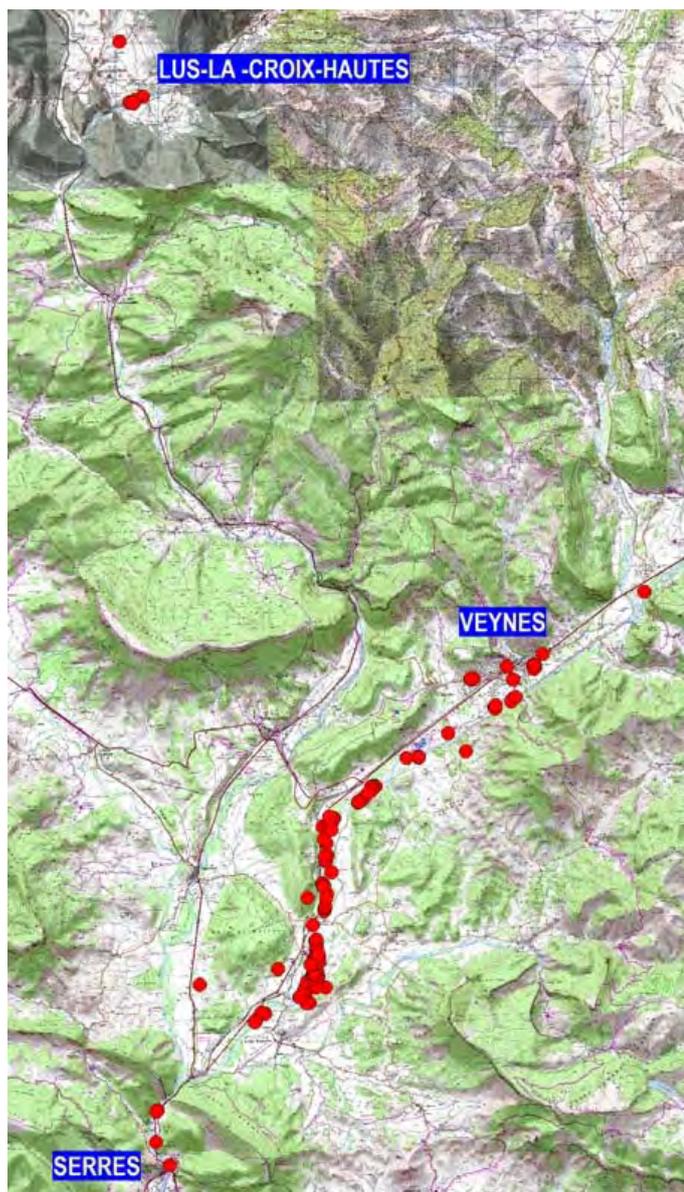
INVENTAIRE DES RENOUÉES DU JAPON (SMIGIBA ET CCEAU)

Les massifs de renouées du Japon sur le Buech ont été recensés entre 2006 et 2008 par le SMIGIBA. Une visite de terrain réalisée en juin 2009 a permis d'identifier les espèces, d'apprécier la qualité de l'inventaire réalisé et d'observer le contexte d'implantation des massifs. 53 massifs ont ainsi été visités soit environ le 1/3 de l'inventaire total réalisé par le SMIGIBA.

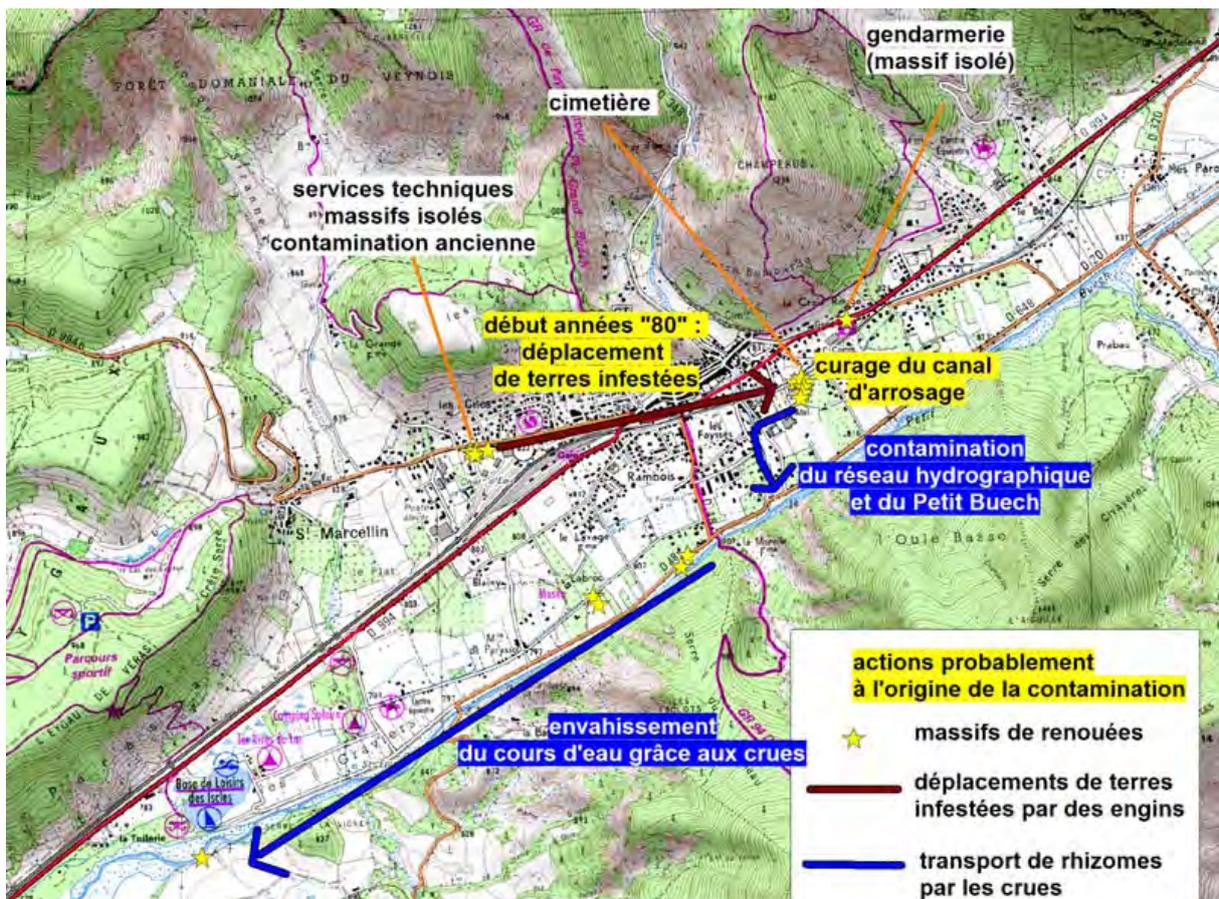
ORIGINE HISTORIQUE DE L'INTRODUCTION DES RENOUÉES DANS LE RESEAU HYDROGRAPHIQUE

D'après les enquêtes locales, les renouées du Japon étaient présentes de longue date sur une propriété de la SNCF à Veynes. Ce terrain a été acheté par les services techniques de la ville au début des années "80" et du remblai de cette parcelle a été utilisé sur les abords du cimetière, au bord du canal irriguant les jardins de la ville. Par ailleurs, ce canal nécessite d'être régulièrement curé car il reçoit des apports solides de l'amont, qui viennent le combler. Or, excepté un massif (près du terrain de motocross et de la déchetterie), tous les massifs sont implantés en aval du rejet du canal. L'origine de la contamination initiale du cours d'eau est donc très probablement la zone du cimetière via le canal de Veynes, et les curages sont sans doute involontairement responsables d'une part, de la grande étendue actuelle des massifs sur ce secteur et d'autre part, de l'introduction de la plante dans le réseau hydrographique.

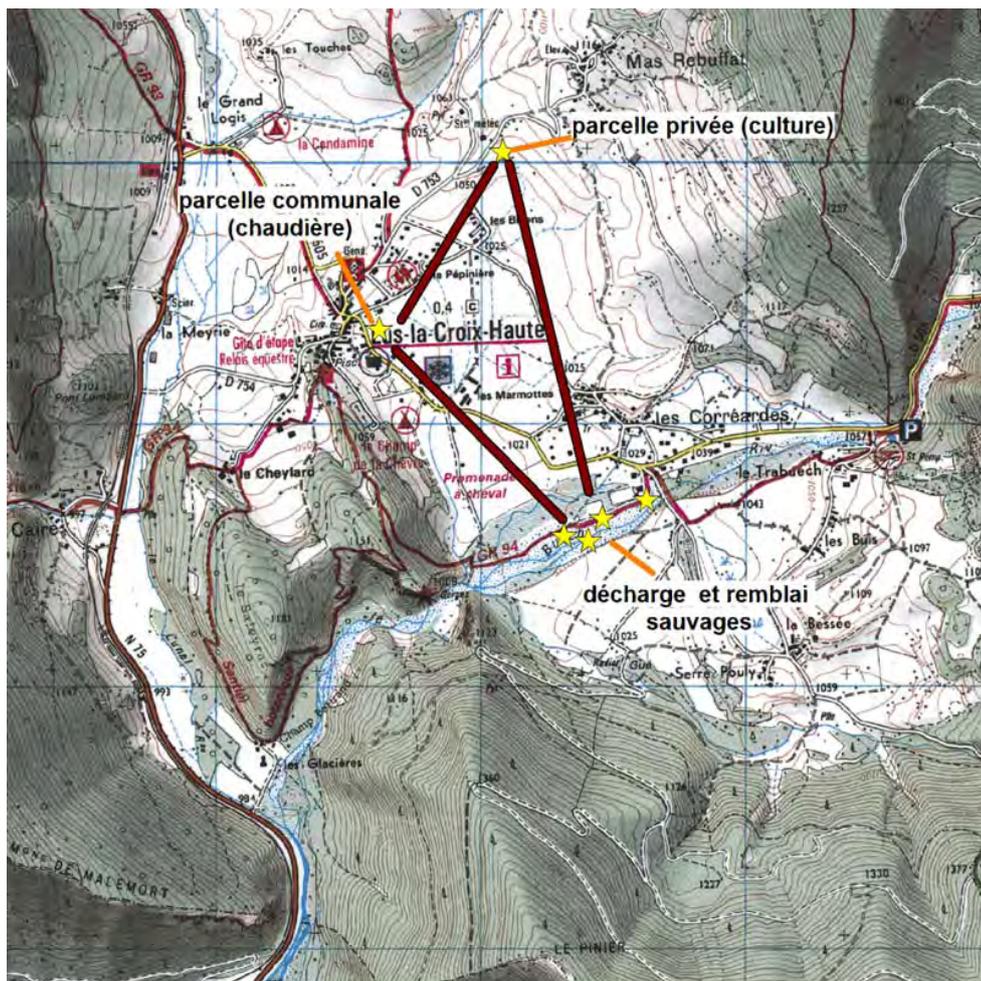
MENACE DE CONTAMINATION DU BUECH EN TETE DE BASSIN VERSANT

Sur Lus-La-Croix-Haute, la plante aurait été plantée volontairement dans un jardin, puis dispersée involontairement lors de travaux sur une parcelle communale (construction de la chaufferie). Des terres infestées ont ensuite été dispersées, près de la déchetterie sur les rives du Buech, qui ont servi de zone de stockage pour les déblais et sans doute plus récemment dans une parcelle privée où des gravats infestés ont également été entreposés. Le cours d'eau a été parcouru en 2008 par Catherine Houllémare, chargée de mission sur Natura 2000, jusqu'à la limite de commune pour vérifier l'absence de contamination de celui-ci en aval de la déchetterie.

Ces massifs qui bordent le Buech sont une menace très sérieuse pour le cours d'eau. Pour réduire leur vigueur, ils ont d'ailleurs été bâchés une première fois par la SMIGIBA en 2006/2007, puis de façon plus systématique en tassant d'abord le remblai et en prenant une marge de 3 m au-delà des massifs à la mi-mai 2008. Les bâches n'étant pas très solides, il a été constaté quelques zones de déchirures, où les renouées ont poussé et une partie d'une bâche s'était soulevé avec le vent permettant des repousses de renouées. Une pousse de renouée a également été trouvée à plusieurs mètres de ces massifs bâchés et correspond peut-être à un rhizome très étendu dans le sol. Ceux-ci peuvent en effet s'étendre sur 7 m au-delà des dernières tiges aériennes. A noter que le bâchage ne permet pas détruire les rhizomes des renouées, qui peuvent survivre de nombreuses années dans le sol.

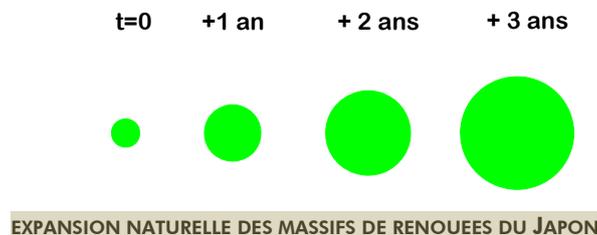
Nota : le seul massif situé en amont de Veynes près de la déchetterie et du terrain de cross est visible sur l'orthophotoplan de 2003, ce qui a permis de comparer la surface actuelle relevée sur le terrain avec celle visible sur la photo aérienne. Le massif faisait 6 m sur 8 m en 2003, il fait en 2009, 12 m sur 14 m. Le massif s'est donc étendu de 6 m en 6 ans, soit une expansion d'1 m par an et une surface multipliée par 3.5 en 6 ans.

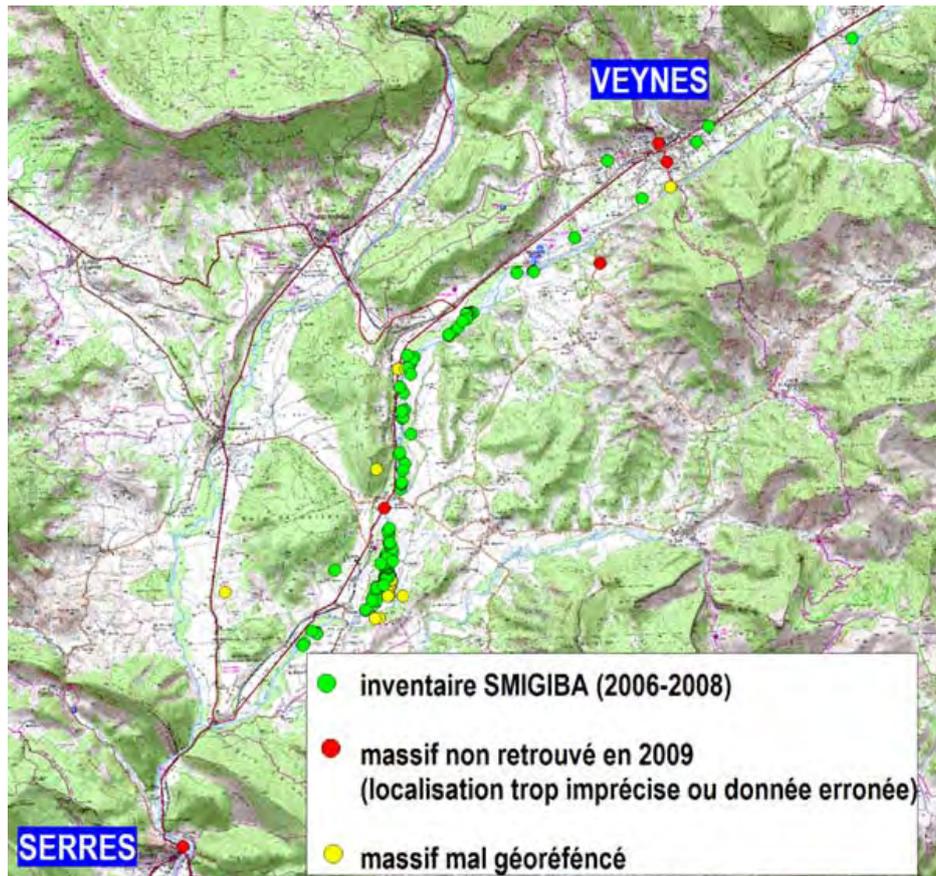
PRECISION DE L'INVENTAIRE ACTUEL

On constate plusieurs imprécisions dans la localisation des massifs fournie par la SMIGIBA, avec trois origines probables :

- un report manuel de points à partir d'une indication initiale sur une carte peu précise. Dans ce cas, les coordonnées géographiques indiqués pour les points ne correspondent pas à la précision de l'information initiale et le point peut parfois être décalé de plus de 100 m rendant sa localisation impossible ;
- un report fait de mémoire avec une erreur flagrante de localisation sur la carte ; les commentaires relevés en même temps que le point permettent parfois de retrouver la localisation réelle de ces massifs ;
- une précision insuffisante du GPS utilisé. Certains points sont clairement décalés de trente à cent mètres rendant leur recherche difficile.

Toutefois cet inventaire n'était plus à jour après la crue de 2008 qui l'a suivi. **La campagne d'arrachage précoce organisée par le SMIGIBA en juillet 2009 a en effet permis de retrouver, et d'éliminer, 80 fragments de rhizomes récemment enfouis par cette crue.** Ce constat illustre clairement la rapidité des invasions dans les cours d'eau, car si ces rhizomes n'avaient pas été éliminés, le nombre de massifs aurait été multiplié par 1.5. Or un rhizome enfoui qui a pu s'enraciner et produire des tiges a une très forte probabilité de produire un massif de plusieurs m² puis dizaines de m² au cours des années qui suivent et de devenir un nouveau foyer secondaire de dissémination vers l'aval.

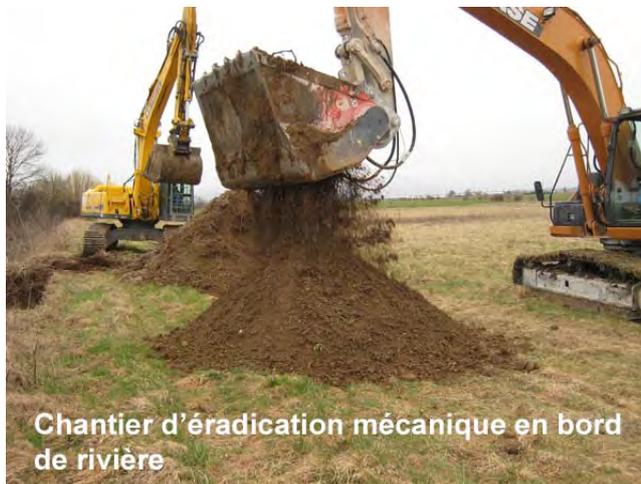
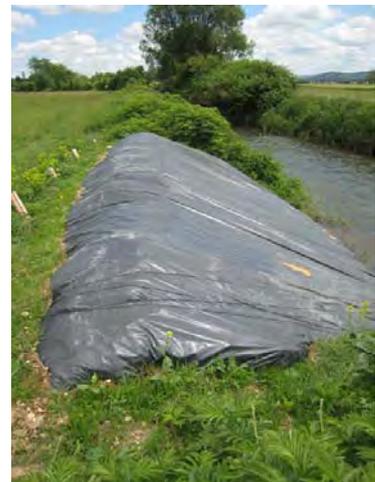
- dans le lit des cours d'eau ou à proximité du réseau hydrographique, le concassage du sol infesté, associé à une couverture opaque du sol posée pendant une saison végétative. Il n'existe pas actuellement d'autres techniques efficaces et autorisée (aucun herbicide n'étant autorisé à moins de 5 m des cours d'eau), ce qui laisse peu de choix.

Cette technique a déjà été testée avec succès sur l'Ain et sur l'Isère et un article sous presse dans la revue Ingénierie n°57-58 de 2009 du Cemagref, décrit ces essais. Elle conserve un caractère expérimental du fait du faible nombre de chantiers réalisés et nécessite d'être réalisée, au moins la première fois, avec un encadrement technique spécifique. D'autres essais sont en cours, l'un au bord de la Saône (maitre d'ouvrage : VNF) et l'autre dans la plaine Rhône Valloire (maitre d'ouvrage : communauté de communes) et des essais sont en projet, en collaboration avec le CG73 et le Cemagref de Grenoble. Dans l'état des connaissances et compte-tenu de son coût important (25 à 60 euros HT/m³), cette technique est bien adaptée au traitement de petites surfaces infestées.

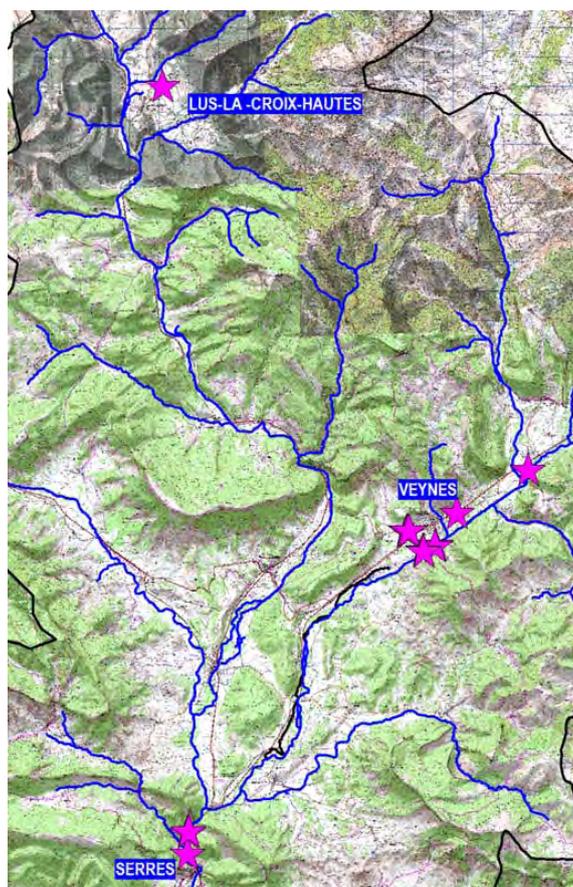
TRAITEMENT ERADICATIF PAR HERBICIDE

Les gros massifs situés à plus de 5 m du réseau hydrographique et hors zone de protection de captage et qui pourraient faire l'objet d'un traitement herbicide sont essentiellement :

- les massifs situés sur les parcelles du service techniques de Veynes;
- le massif de la gendarmerie de Veynes;
- le massif entre la déchetterie et le terrain de cross de Veynes;
- les massifs sur le haut des digues du Petit Buech à Veynes (ils sont à plus de 5 m de l'eau);
- les deux massifs sur l'aire de repos de la RN75 longeant le Buech (ils sont à plus de 5 m de l'eau);
- le massif sur l'accotement routier de la RN75;
- les massifs situés dans les jardins de Veynes et de Serres avec l'accord des propriétaires;
- les massifs dans le village de Lus-La-Croix-Haute.

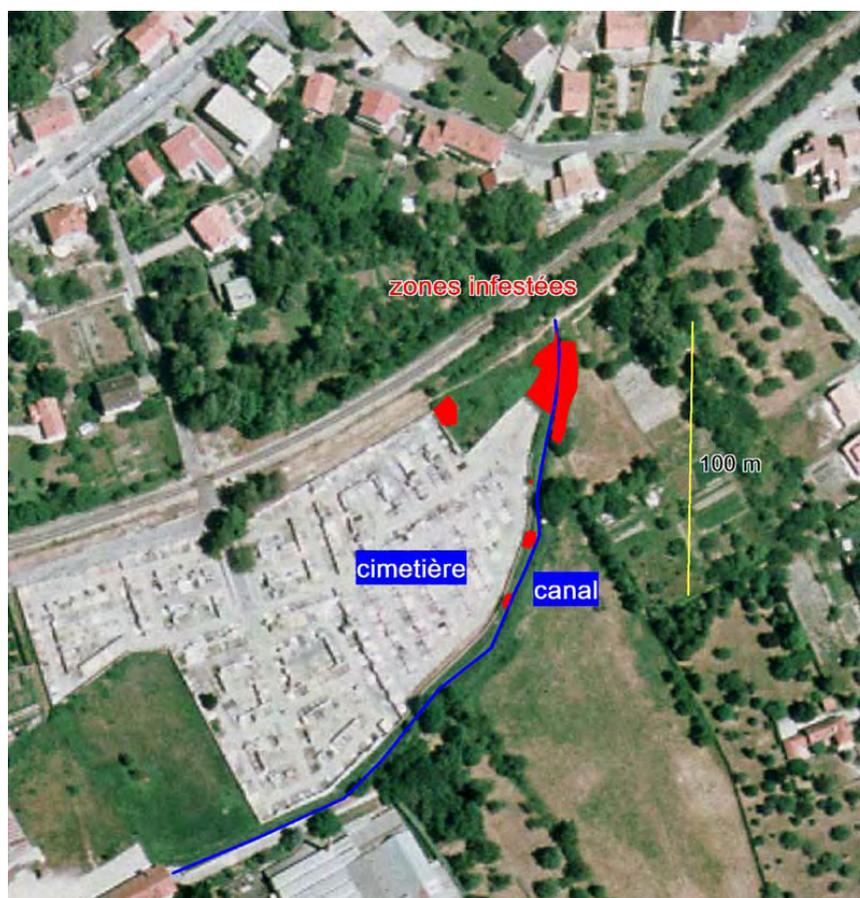
LES ZONES INFESTEES SUR LE CANAL D'ARROSAGE DE VEYNES

- **les massifs sur le canal de Veynes** (environ 700 m² infesté) : il est évident qu'un herbicide ne peut être utilisé à proximité d'un canal d'arrosage compte-tenu de la destination de l'eau. Le concassage serait très contraignant et coûteux, car il oblige à décaisser un volume de terres important, 700 à plus de 1000 m³ selon la profondeur atteinte par les rhizomes sur le site, et cela à proximité des murs du cimetière. Il est même très probable que des rhizomes soient déjà passés sous le mur du cimetière. Une solution alternative pourrait consister à buser le canal sur le linéaire contaminé (environ 120 m) puis une fois le canal couvert, d'appliquer un herbicide. Compte-tenu de la persistance des produits de dégradation des herbicides dans le sol, le canal devra rester couvert même après éradication de la plante

Si la solution proposée est retenue, le busage du canal d'arrosage de Veynes devra être réalisé le plus rapidement possible et en attendant, aucun curage ne devra être réalisé dans le secteur. L'évacuation des gravats infestés de Lus-La-Croix-Haute devra aussi être engagée au plus tôt, et même dès cet hiver 2009-2010 si possible.

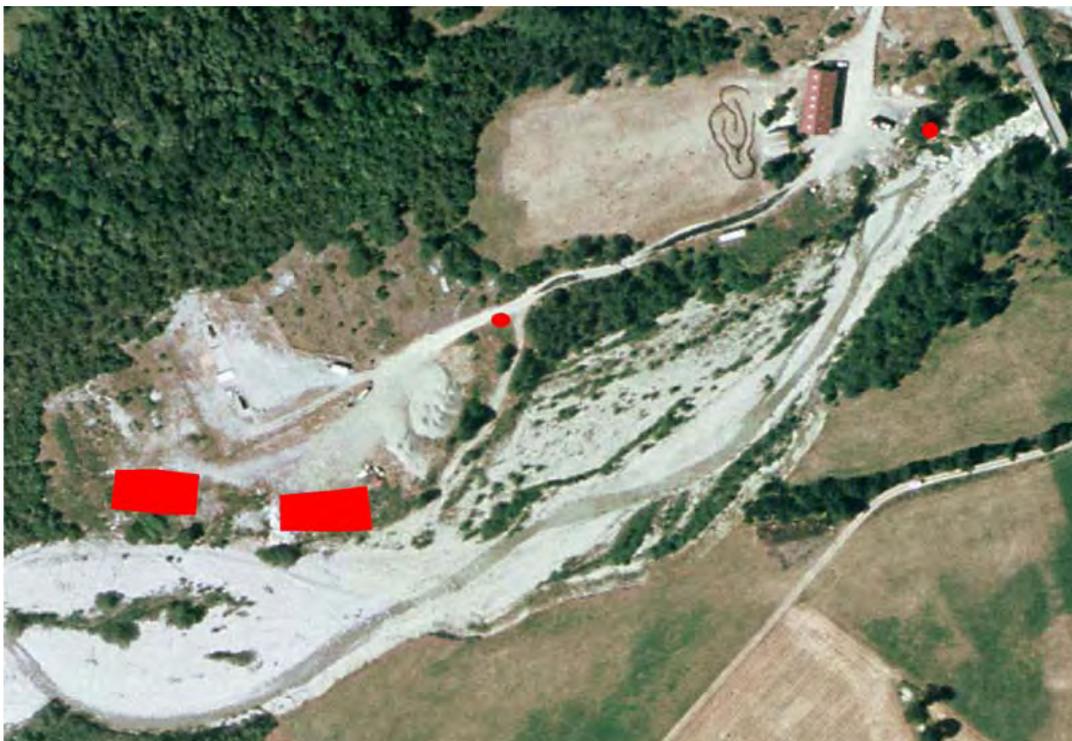
LES ZONES INFESTEES AU BORD DU BUECH A LUS-LA-CROIX-HAUTE

- **les remblais de gravats infestés (1000 m² environ) de Lus-La-Croix-Haute au bord du Buech** : compte-tenu de la proximité du cours d'eau, l'herbicide n'est pas envisageable et une solution d'urgence doit être trouvée, car une crue peut dès aujourd'hui entraîner une grande quantité de propagules de renouées dans le Buech.

La solution d'urgence est d'abord l'évacuation de la terre et des gravats infestés vers une plateforme de stockage à proximité du site, isolée du cours d'eau, des sols et de toute fréquentation humaine. Les matériaux devront être immédiatement couverts d'une bâche opaque, s'ils ne sont pas traités immédiatement. Ensuite ils devront être triés pour les traiter sur place ou si besoin les évacuer vers des filières d'élimination. Les gravats débarrassés des matériaux polluants ou des ferrailles pourront ensuite être traités par la technique du concassage/bâchage pour détruire les renouées du Japon.

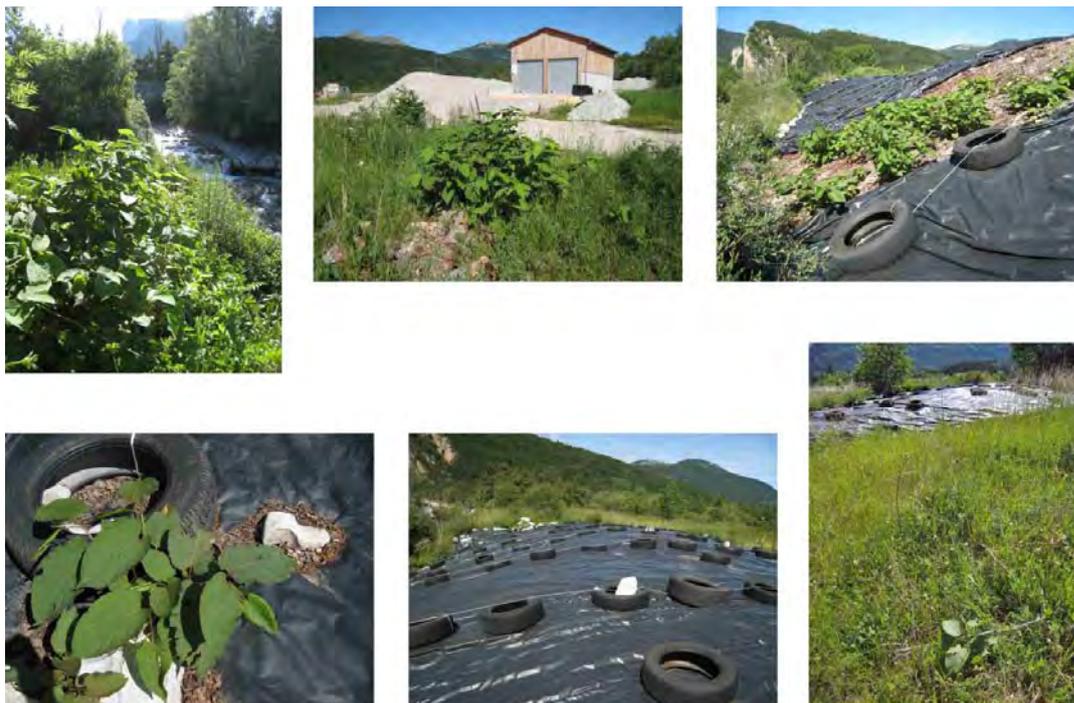
Massifs sur les rives du Buech à Lus-La-Croix-Haute

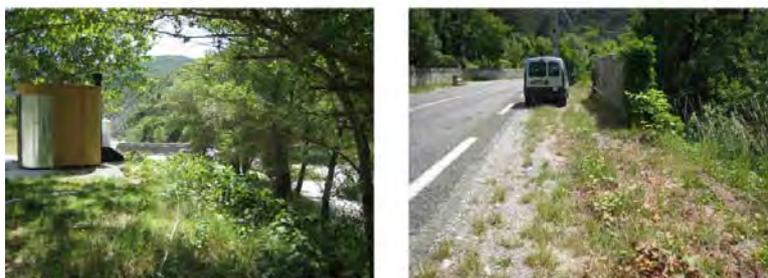
Massifs au bord de Buech le long de la route nationale.

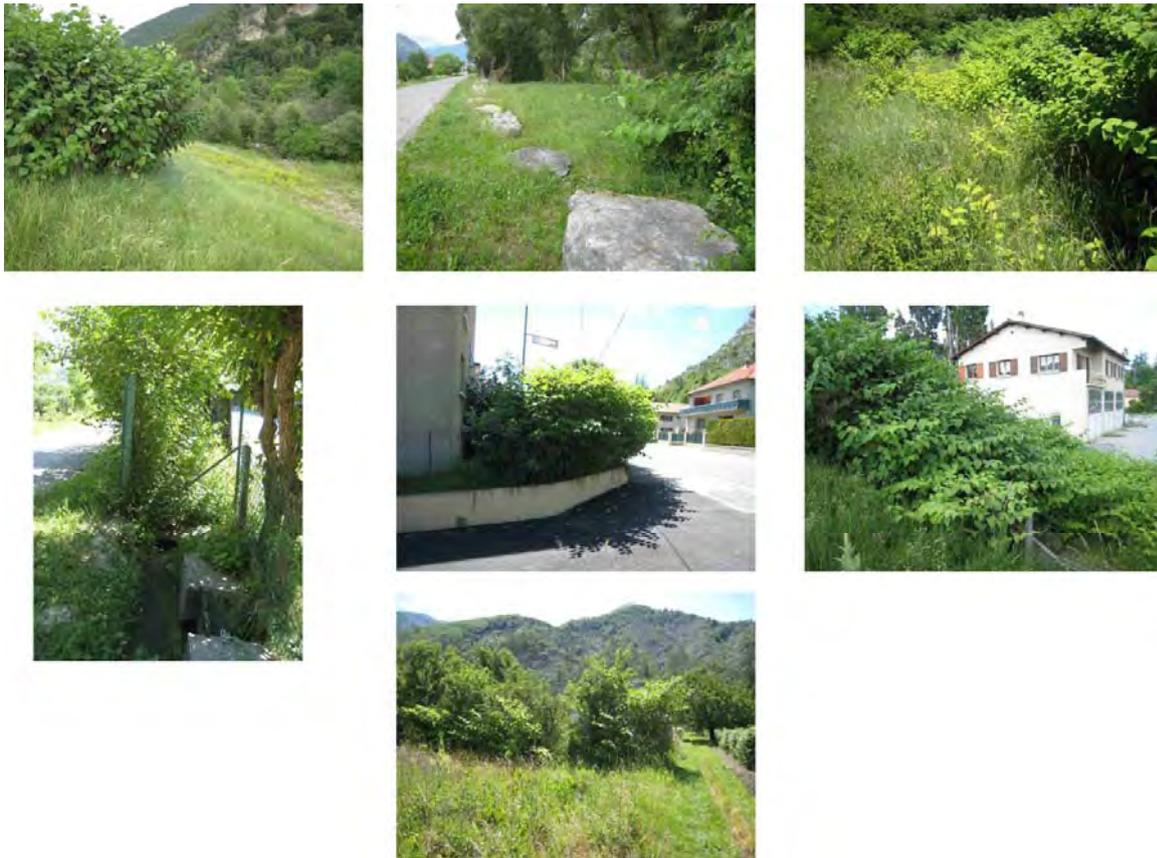
Massifs en zone urbaine (Veynes)

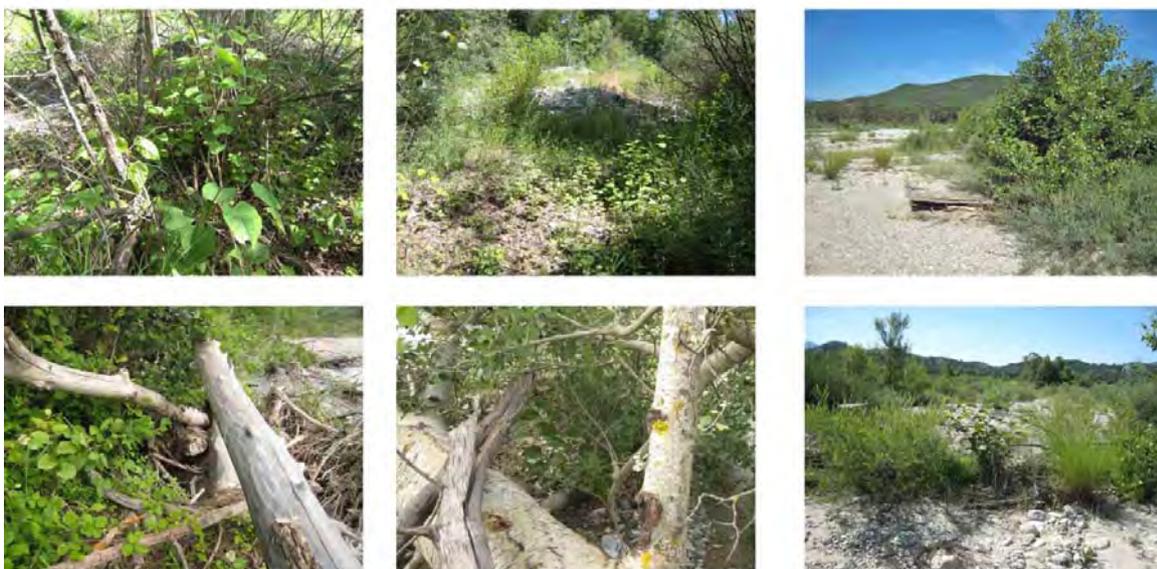
Massifs en zone alluviale (Petit Buech).
