Gestion du Myriophylle du Brésil (*Myriophyllum aquaticum*) sur le plan d'eau de Dégagnac par vidange et action du gel

Fiche réalisée en mars 2019 par A.Lorentz et J.Dao du CBNPMP sur la base d'entretien avec J-B.Vanrapenbusch du SMBV Céou Germaine

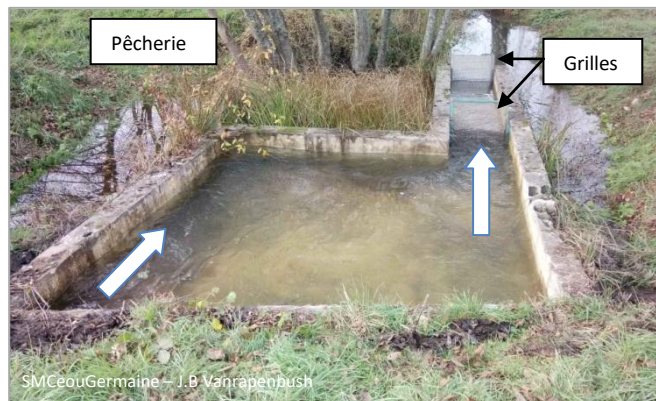
Deux grilles à mailles de 5 et 10 mm sont placées entre la pêcherie et le bassin de décantation. Elles permettent de retenir les poissons et les fragments de Myriophylle du Brésil. Les poissons qui passent par la vanne de fond sont automatiquement relâchés dans le plan d'eau, sauf espèces indésirables. Les fragments de Myriophylle du Brésil récupérés sont épandus pour séchage sur une parcelle voisine (hors secteur inondable).

La vitesse d'abaissement de 5 cm par heure permet un débit de sortie faible, limitant ainsi le départ de fragments de Myriophylle du Brésil et de sédiments par la vanne de fond.

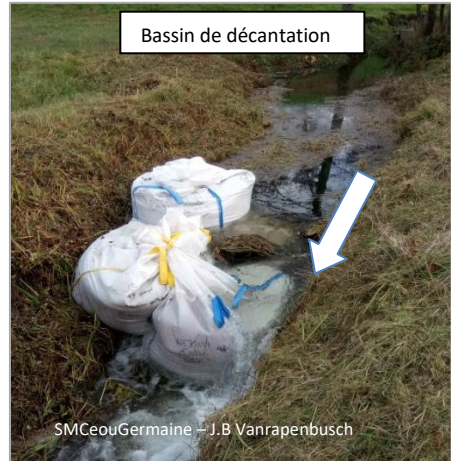
Le bassin de décantation vise à limiter l'apport de sédiment dans le milieu récepteur. Il est constitué de big-bags remplis de pierres recouvert d'un géotextile. L'eau s'écoule par surverse ce qui permet le dépôt des matières en suspension.

En mars, quand la remise en eau a lieu, les sédiments collectés dans le bassin sont évacués et épandus sur une parcelle voisine.

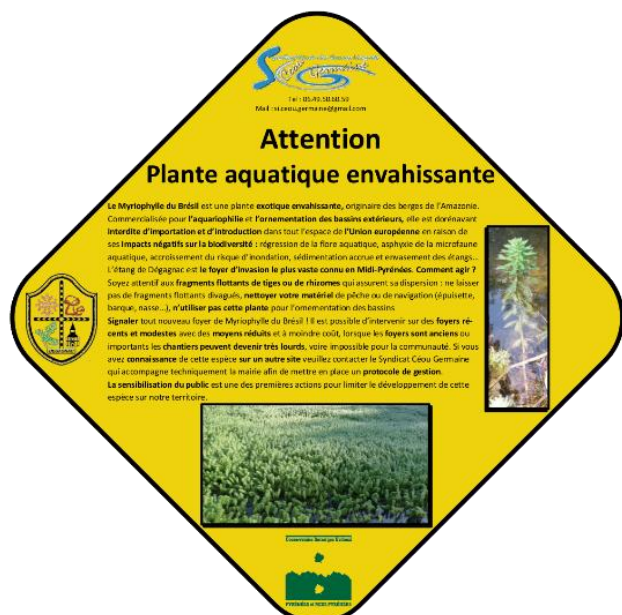
Panneau de sensibilisation

Plusieurs panneaux réalisés conjointement avec le CBNPMP et le SMBV Céou Germaine ont été positionnés sur le pourtour du lac afin de sensibiliser et prévenir les usagers. Ils incitent les usagers à ne pas fragmenter les herbiers, à nettoyer leurs matériels de pêche ou de navigation, à ne pas utiliser le Myriophylle du Brésil pour l'ornementation des bassins et à signaler tout nouveau foyer.
