Conservatoire d'espaces naturels Midi-Pyrénées

Rapport de synthèse

Actions entreprises sur le site de la « Tourbière de Canroute » Commune de « Le Margnès » (81) Septembre 2011 à décembre 2012

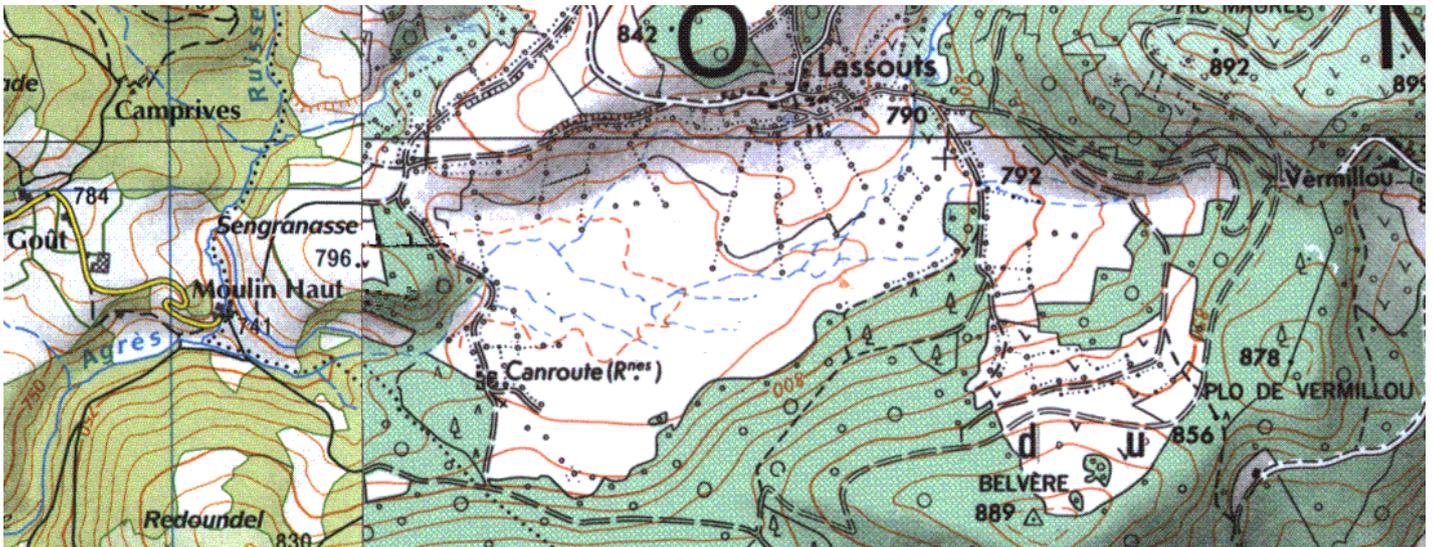
Localisation de la station d'inventaire

Cours d'eau : La Teillouse
 Affluent de : Falcou
 Masse d'eau : FRFRR147_3
 Département : Tarn
 Commune : Le Margnès
 Lieu-dit : Canroute
 Coordonnées X= 666 074
 Lambert 93 : Y= 6283 291

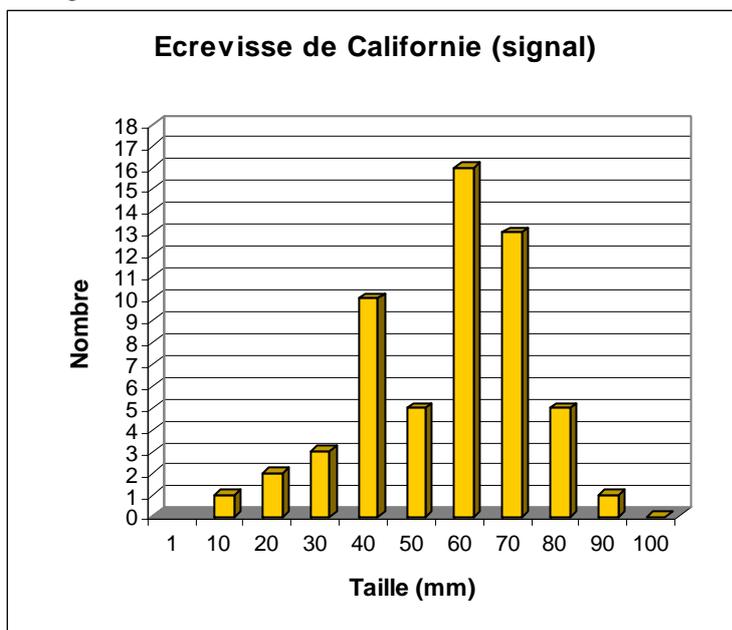
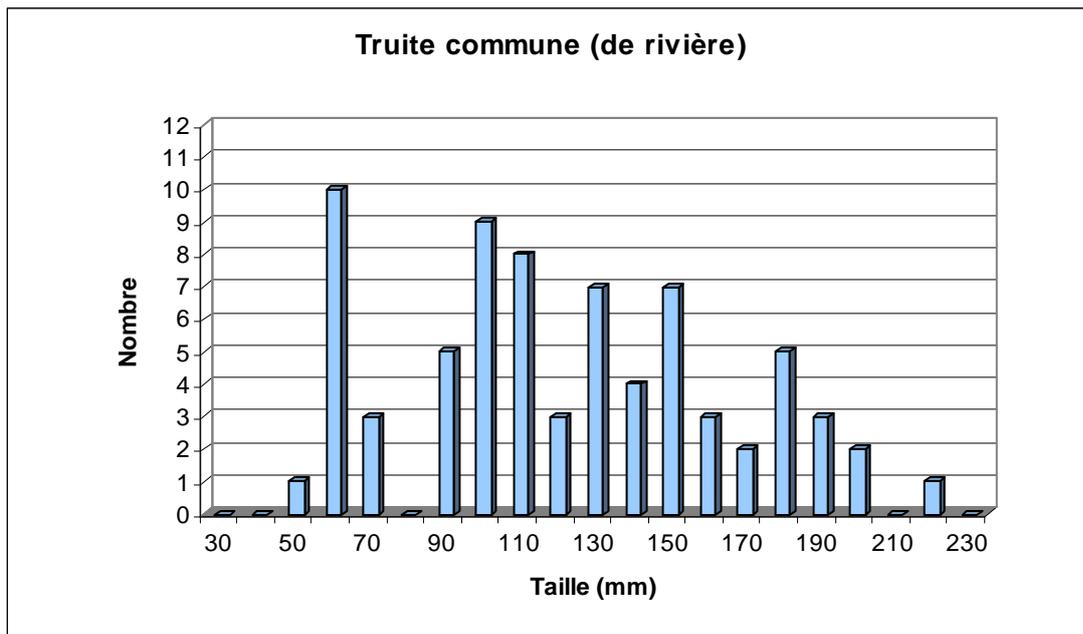
Histogrammes des classes de tailles

La densité de truite commune peut être qualifiée de "moyenne" sur cette station, pour un cours d'eau de ce type (CSP - DR6 - 1978). Selon D. BEAUDOU et R. CUINAT (1990), la taille atteinte par les poissons de trois ans, âge de première reproduction généralement admis dans les cours d'eau des monts de Lacaune (N. ABAD - 1982), est comprise entre 145 et 278 mm. Sur cette station de La Teillouse, cours d'eau peu productif, il est donc possible que la cohorte de géniteurs soit constituée par les poissons ayant une taille supérieure à 150 mm dans l'histogramme ci-dessus. Selon cette hypothèse, la cohorte de géniteurs est bien représentée (22 %), ce qui peut s'expliquer par la proximité de la période de reproduction (migration en cours).

Le recrutement paraît également bien se dérouler puisque les poissons âgés de 0+, 1+ et 2+ constituent des cohortes bien représentées et dont les pics de densité suivent une pente dégressive logique, depuis les juvéniles (0+) vers les plus âgés.

L'écrevisse de Californie est bien implantée dans le cours d'eau. Cette espèce, classée dans la liste des espèces susceptibles de provoquer des déséquilibres biologiques (Code de l'environnement), peut entrer en compétition avec la truite commune pour l'accès aux ressources alimentaires, notamment lors des premiers stades de développement (juvéniles). En conclusion, la densité de truite commune observée sur La Teillouse est "moyenne" pour ce type de cours d'eau. La structure de population de cette espèce présente un certain équilibre.

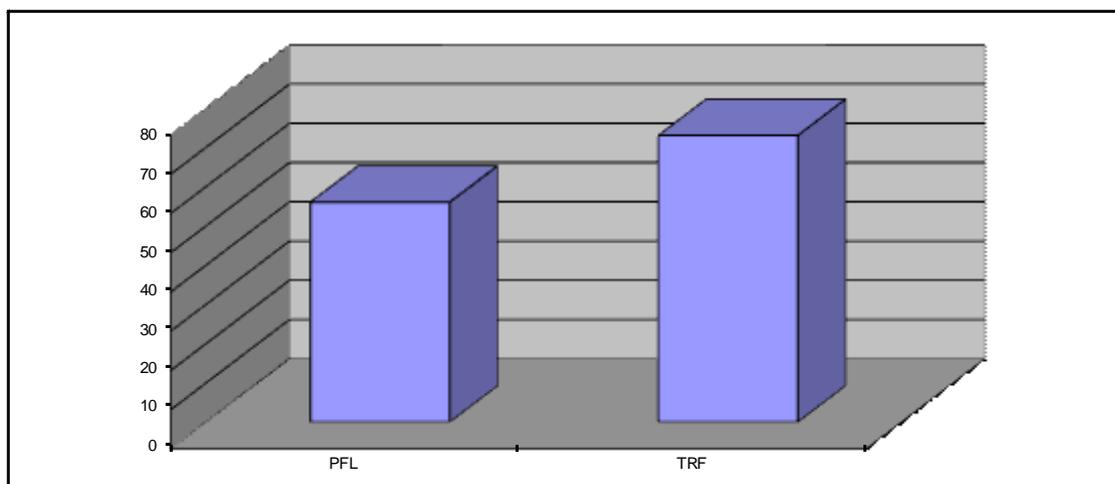
Histogramme des captures

EFFECTIF PAR CLASSE DE TAILLE

Classes	PFL	TRF												
1														
10	1													
20	2													
30	3													
40	10													
50	5		1											
60	16		10											
70	13		3											
80	5													
90	1		5											
100			9											
110			8											
120			3											
130			7											
140			4											
150			7											
160			3											
170			2											
180			5											
190			3											
200			2											
210														
220			1											
230
